180959

**MS Truppenunterkunft Warendorfer Str. 263 / Pulverschuppen und Dingstiege, 48155 Münster (WE125610, WE125663, WE149010)**

Historische Erkundung zur Erstbewertung

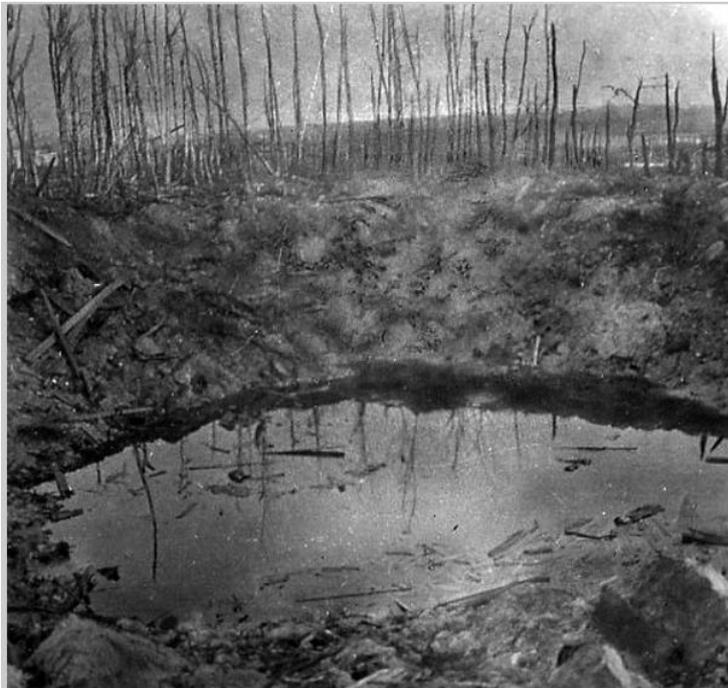
Im Nähsaal mit ca. 150 Arbeiter/innen brach am 21.12.1915 ein Feuer aus (vermutlich Funkenflug vom Ofen zur Beheizung des Gebäudes). Der Brand breitete sich schnell aus und griff auf die benachbarten Gebäude über, was zahlreiche Explosionen gelagerter Munition zur Folge hatte. Die Schäden umfassten neben dem gesamten Areal der Munitionsanstalt auch die benachbarten Stadtteile. Nach den Explosionen wurden Granaten in einem Umkreis bis zu 1.000 m gefunden. Alle Gebäude der Munitionsanstalt und das benachbarte Birkenwäldchen wurden vollständig zerstört. Auf dem Gelände der Munitionsfabrik entstanden durch die Explosionen zahlreiche Sprengtrichter, der größte 8 m tief bei 25 m Durchmesser /2/, /3/ (s.a. Abbildung 2 und Abbildung 3).

Abbildung 2: Explosionstrichter an der Stelle des Pulverschuppens /2/

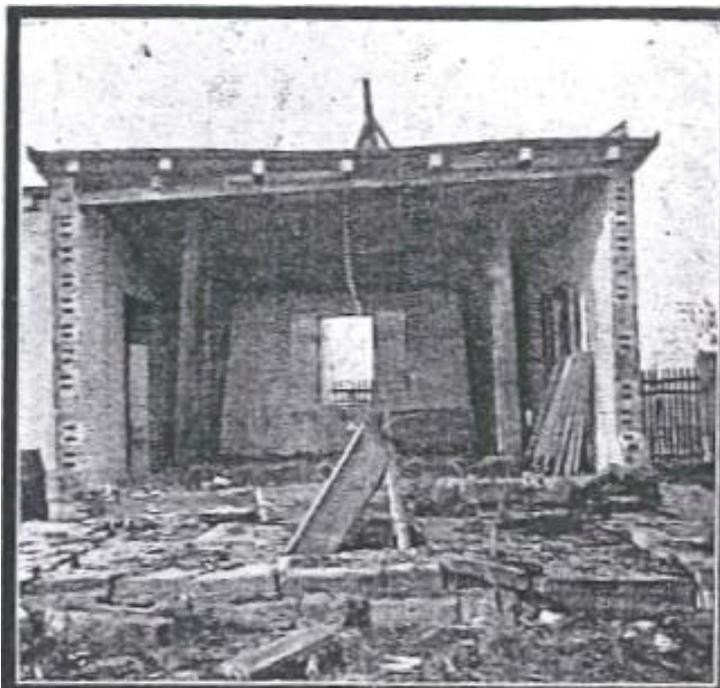
Abbildung 3: Ruine eines Arbeitsschuppens in der Munitionsanstalt /2/

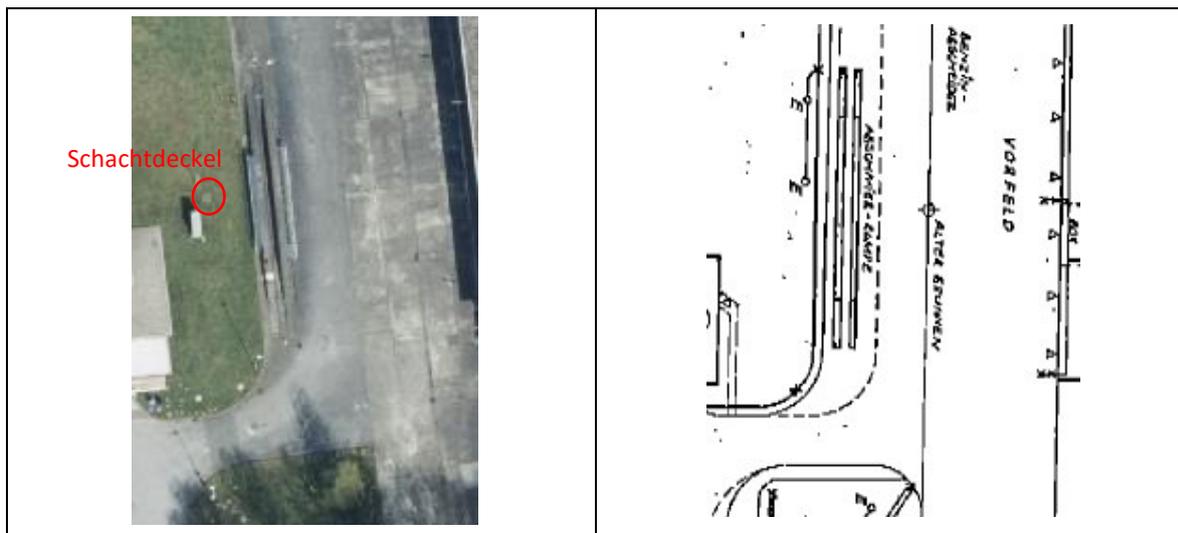
Abbildung 9: Ausschnitt aus dem Luftbild von 2018 und Lageplan von 2002 /4/

Aufgrund der Wartungs- und Reparaturarbeiten an Kfz ergeben sich kontaminationsträchtige Faktoren durch Umfüll-, Abtropf- und Handhabungsverluste sowie Leckagen des Altöltanks und anderen Freisetzungen von Betriebsstoffen, Wartungs-, Konservierungs- und Reinigungsmitteln. Grundsätzlich ist mit Kontaminationen durch MKW, LHKW, BTEX sowie PAK und Schwermetallen zu rechnen. Da keine Verunreinigungen oder Beschädigungen auf dem Asphalt sichtbar waren (s. Foto 4a und 4b in Anlage 3), ist von keiner Verfrachtung in den Untergrund auszugehen.

Demnach besteht ein Verdacht auf Leckagen und von Undichtigkeiten bzw. Handhabungsverlusten insbesondere für den Bereich des Altöltanks, der sich vermutlich westlich der Rampe befunden hat (Schachtdeckel vorhanden). Für diesen Bereich besteht weiterer Untersuchungsbedarf (Flächenkategorie E). Im Rahmen einer orientierenden Untersuchung sind zwischen dem Entleerungsschacht und der Abschmierrampe insgesamt drei Kleinrammbohrungen (KRB) abzuteufen. Jeweils zwei Bodenproben sind auf MKW sowie bei Auffälligkeiten ggf. auf BTEX, LHKW, PAK und Schwermetalle zu analysieren. Weiterhin sollte aus jeder Kleinrammbohrung eine Bodenluftprobe mit Analytik auf BTEX und LHKW entnommen werden.

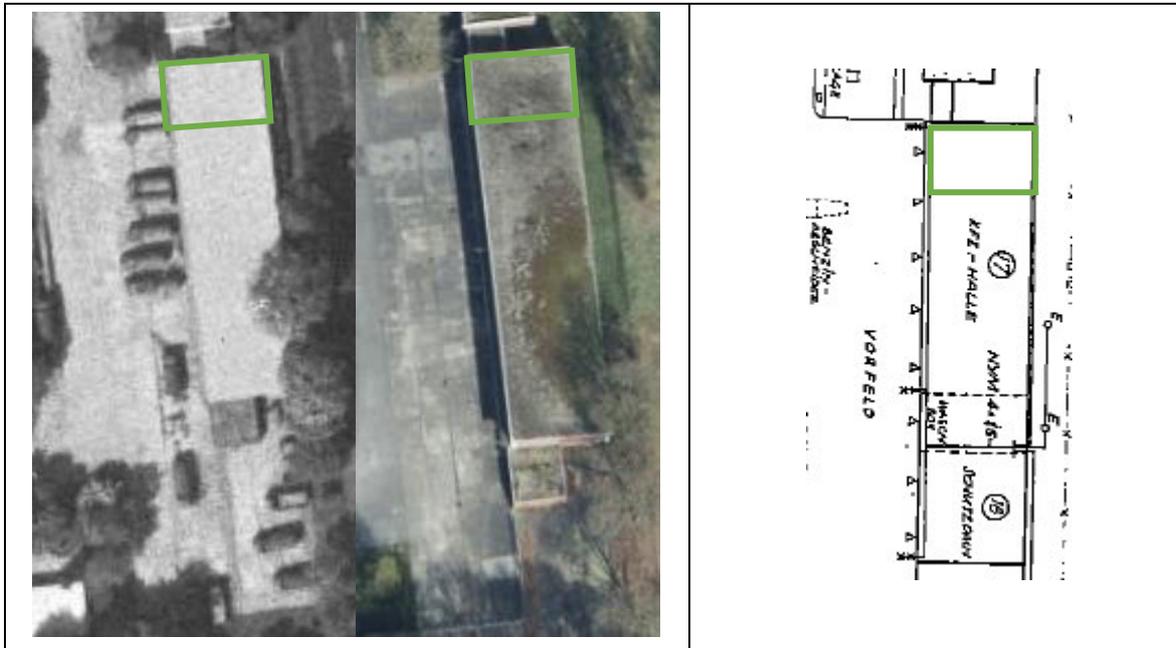
Abbildung 10: Ausschnitt aus dem Luftbild 1961 und 2018 und aus dem Lageplan von 2002 (rechts) mit Kennzeichnung der Waschhalle mit Wartungsgrube (grün)

Infolge von Handhabungsverlusten und unkontrolliertem Versickern von Waschwasser besteht der Verdacht auf eine Kontamination durch die Freisetzung von Betriebsstoffen und Reinigungsmitteln. Demnach könnten Schadstoffe wie MKW, LHKW, BTEX, PAK und Schwermetalle freigesetzt worden sein. Es besteht ein weiterer Untersuchungsbedarf (Flächenkategorie E). Der Hallenboden und das Vorfeld sind versiegelt. Da die Versiegelung unbeschädigt ist, kann eine Versickerung nur im Vorfeld im Bereich der Fugen der Betonplatten erfolgt sein. Die Lage der zwei Untersuchungspunkte sollte an den Fugen ausgerichtet werden. Eine weitere KRB ist innerhalb der Wartungsgrube abzuteufen. Die Bodenproben sind auf MKW, LHKW, BTEX, PAK und Schwermetalle zu untersuchen. Weiterhin sollte aus jeder Kleinrammbohrung eine Bodenluftprobe mit Analytik auf BTEX und LHKW entnommen werden.

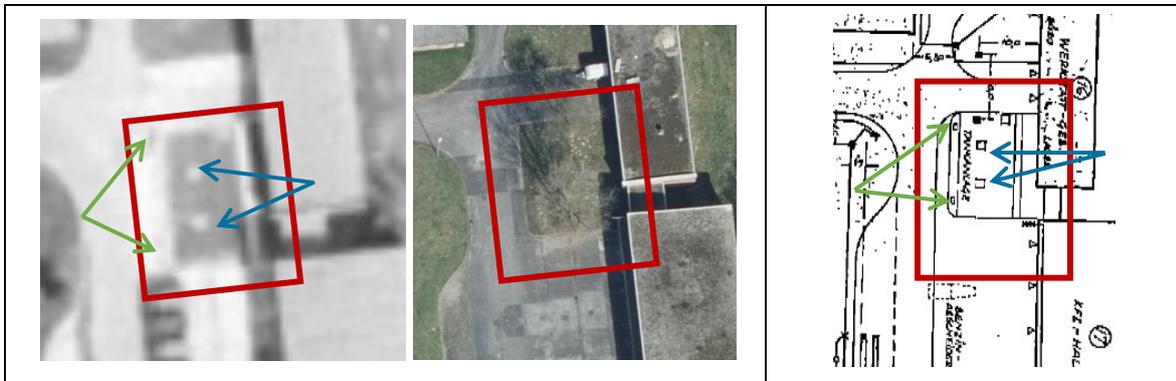
Abbildung 11: Ausschnitt aus dem Luftbild 1961 und Lageplan 2002 mit Kennzeichnung der Tankstelle, der Zapfsäulen (grüne Pfeile) und der Domschächte (blaue Pfeile)

Ein Kontaminationsrisiko ergibt sich infolge von Undichtigkeiten bzw. Handhabungsverlusten am Einfüllstutzen und den ehem. Zapfsäulen. Leckagen an den Tanks sind aufgrund der Bauweise nicht zu erwarten. Im Rahmen einer orientierenden Untersuchung sind am Einfüllstutzen und im Bereich der Zapfsäulen insgesamt 5 KRB abzuteufen. Die Bodenproben sind auf MKW und BTEX zu analysieren. Bei den Löschübungen kam Schaummittel zum Einsatz. Es besteht der Verdacht, dass dieser PFC beinhaltete. Die Bodenproben aus der Grünfläche sind ebenfalls auf PFC zu untersuchen (Flächenkategorie E). Weiterhin sollte aus jeder Kleinrammbohrung eine Bodenluftprobe mit Analytik auf BTEX entnommen werden.

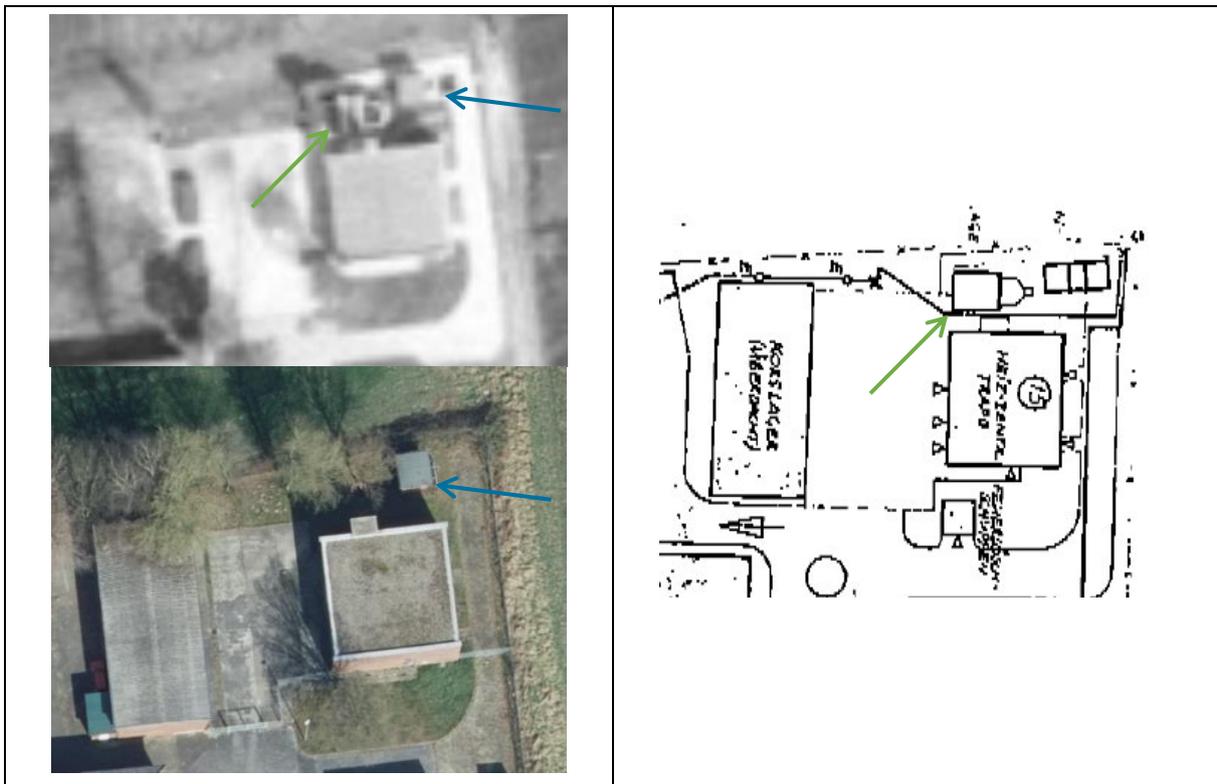
Abbildung 12: Ausschnitt aus dem Luftbild 1961 und 2018, Lageplan 2002 mit Kennzeichnung des Pumpenhauses (blauer Pfeil) und der Lagerbox (grüner Pfeil)

Durch die offene Lagerung könnten bei Niederschlagsereignissen Schadstoffe aus der Asche und Schlacke eluiert worden sein. Da keine Informationen vorliegen, in welchem Umfang (Menge, Dauer) die Schlacken gelagert wurden, besteht ein weiterer Untersuchungsbedarf (Flächenkategorie E). Es sind am Rand der ehem. befestigten Fläche zwei KRB abzuteufen. Die Bodenproben sind auf PAK und Schwermetalle zu untersuchen.

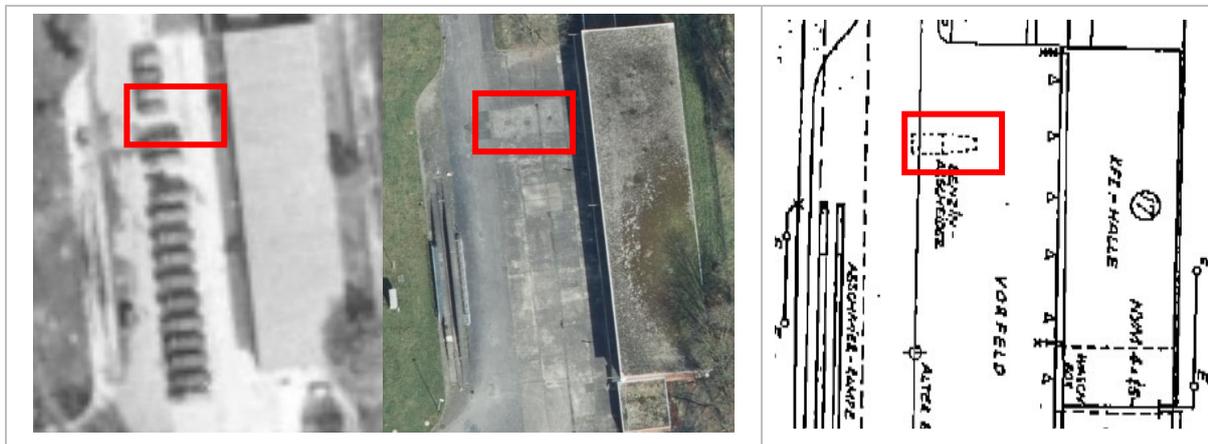
Abbildung 13: Ausschnitt aus Luftbild von 1961 und 2018 und Lageplan von 2002

Das Ablaufwasser der befestigten Flächen kann z.B. mit Diesel, Reifenabrieb oder Anhaftungen der abgestellten Fahrzeuge (s. Abbildung 13) oder Maschinen verunreinigt sein. Es ist auch nicht auszuschließen, dass kleinere Fahrzeugwartungen auf dem Vorplatz der Kfz-Halle durchgeführt wurden.

Infolge von Undichtigkeiten am Ein- und Auslauf des Abscheiders liegt ein Kontaminationsrisiko durch MKW, PAK und Schwermetalle vor. Da keine Dokumentation über eine ordnungsgemäße Stilllegung vorliegt, sind möglichst nah am Abscheider zwei KRB abzuteufen und je zwei Bodenproben auf die o.g. Parameter zu analysieren (Flächenkategorie E). Die Schachtdeckel sollten zudem geöffnet, kontrolliert und vom ggf. vorhandenen Inhalt eine Probe auf die o.g. Parameter untersucht werden. Nach der Öffnung der Schächte ist die genaue Lage der KRB an den Zu- und Abläufen zu orientieren.

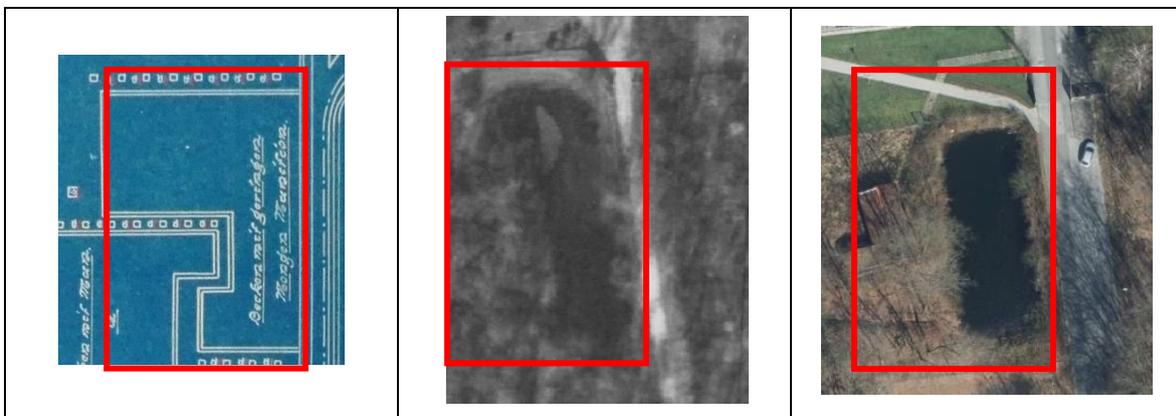
Abbildung 14: Ausschnitt aus Lageplan 1922, Luftbild 1945 und 2018

Auf Grundlage der unklaren ehemaligen Nutzung besteht der Verdacht, dass Sprengstoffreste und weitere Betriebsstoffe in den Teich gelangt sind. Zudem können durch die Lagerung der Munitionsreste sprengstofftypische Verbindungen und Schwermetalle eluiert worden sein. Es besteht ein weiterer Untersuchungsbedarf (Kategorie E). Im nördlichen Bereich des ehem. Schonungsteichs (heute verfüllt) sind zwei KRB abzuteufen und auf STV, PAK, MKW und Schwermetalle zu untersuchen. Die Bodenproben sind ab 2 m unter der heutigen GOK zu entnehmen.

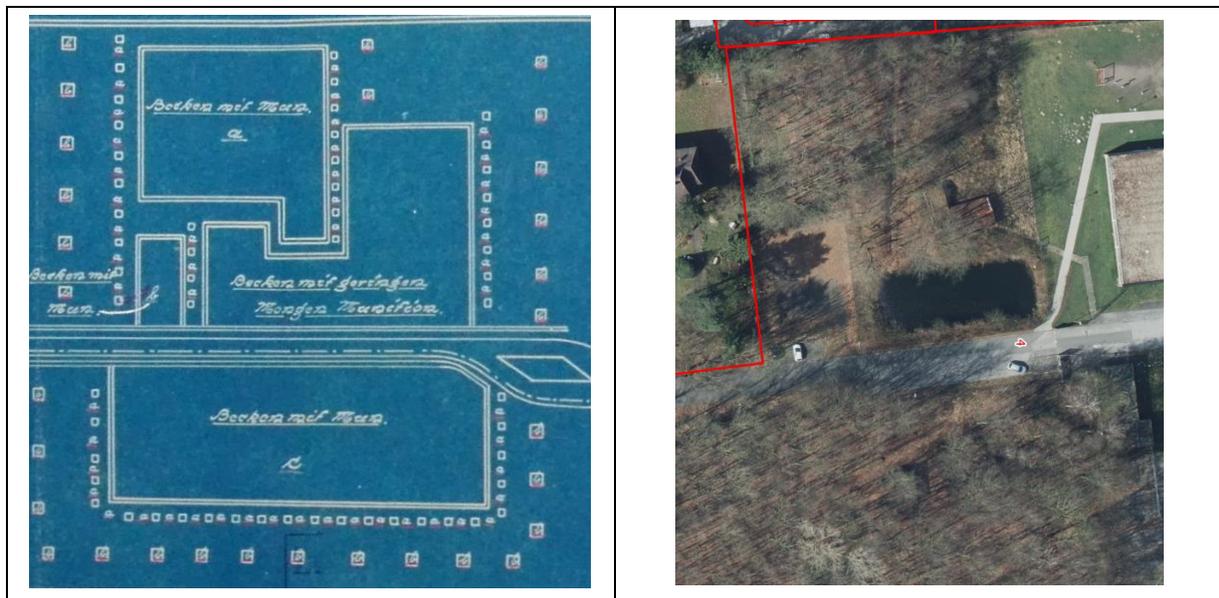
Abbildung 15: Munitionsbecken und Sprengbecken 1915 - 1922 (Lageplan von 1922; heutige Fläche)

Infolge der Kampfmittelräumungen innerhalb der heutigen WE 125663 (Teilfläche 4) in den 1920er Jahren fanden anschließend jedoch umfangreiche Bodenbewegungen statt, durch die die Schadstoffe vermutlich diffus verteilt wurden. Es ist somit von einer heterogenen Verteilung der Schadstoffe auf der gesamten WE 125663 zu erwarten.

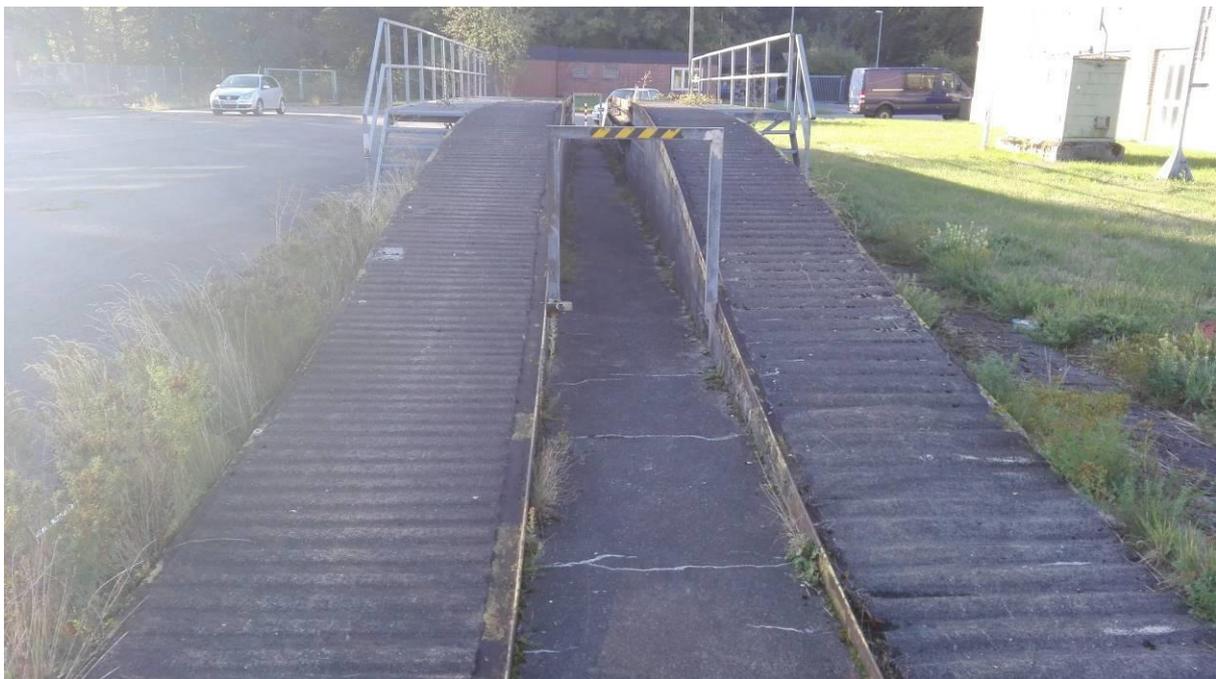
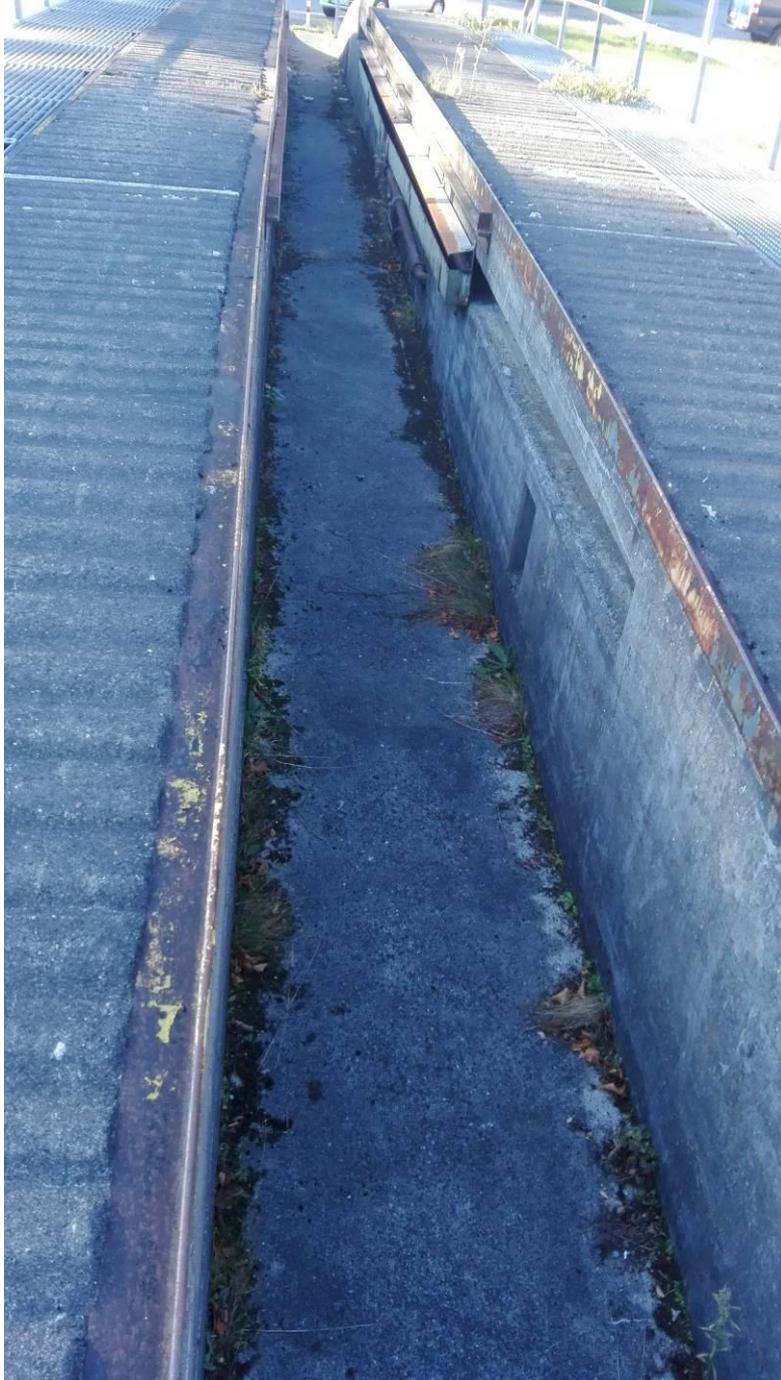
Abbildung 4a: Ehem. Abschmierrampe; Gebäude Nr. 20

Abbildung 5b: Ehem. Abschmierrampe; Gebäude Nr. 20

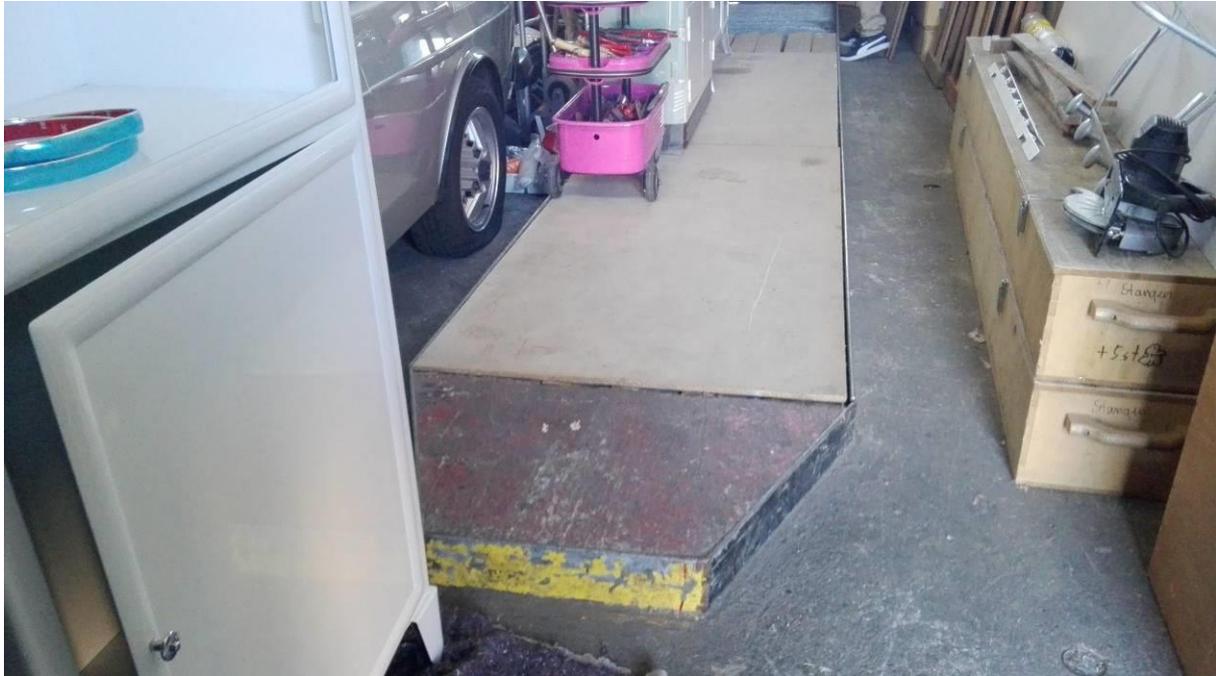
Abbildung 8: Wartungsgrube in der ehem. Waschhalle; Gebäude Nr. 21

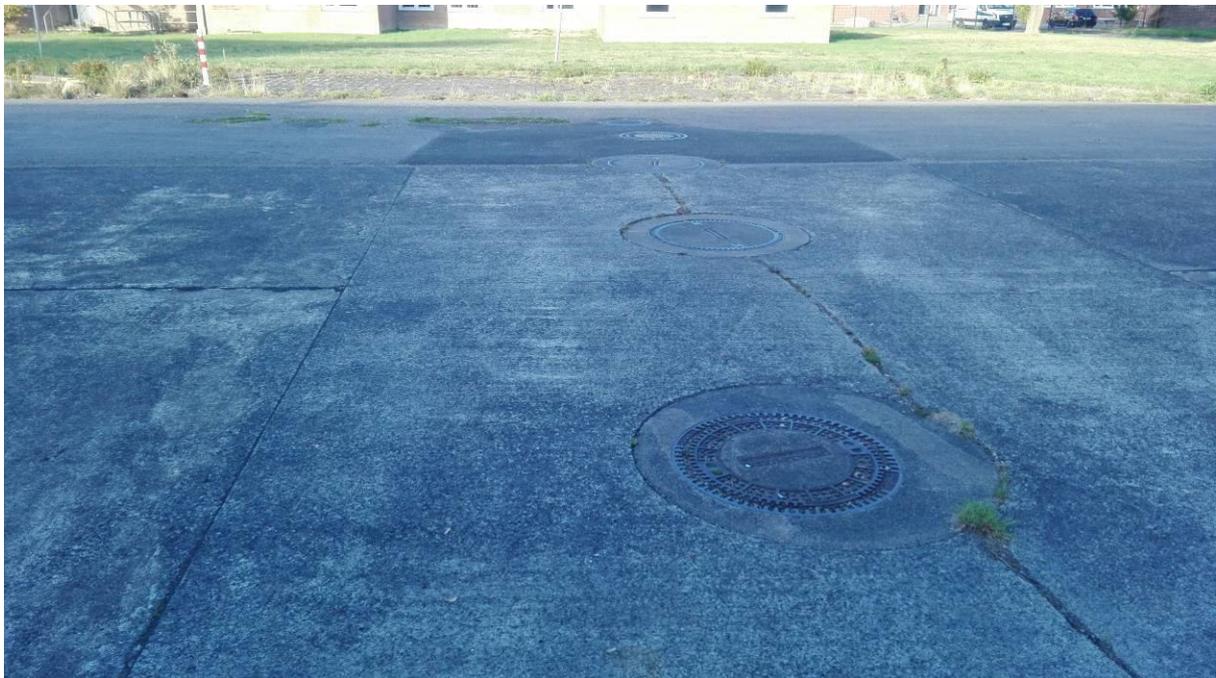
Abbildung 9: Abscheideranlage; Gebäude Nr. 10

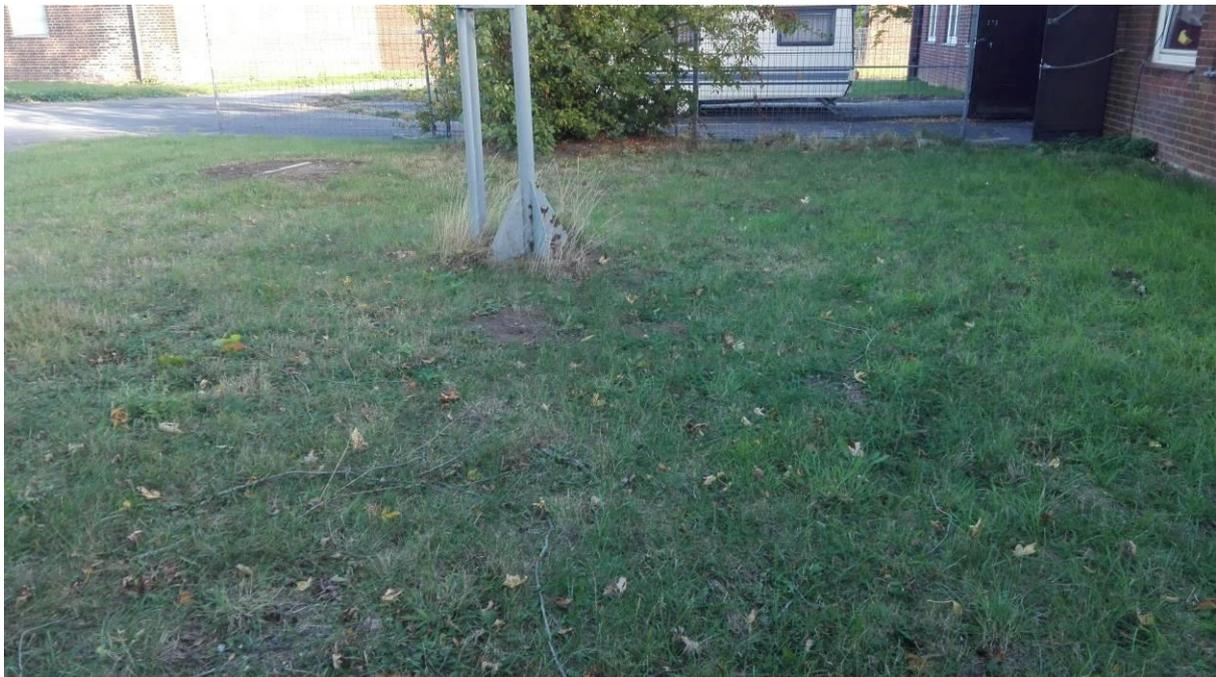
Abbildung 11: Mutmaßliche Lage der stillgelegten Benzin- und Dieseltanks (Entlüftungsrohr noch erkennbar);  
Gebäude Nr. 13

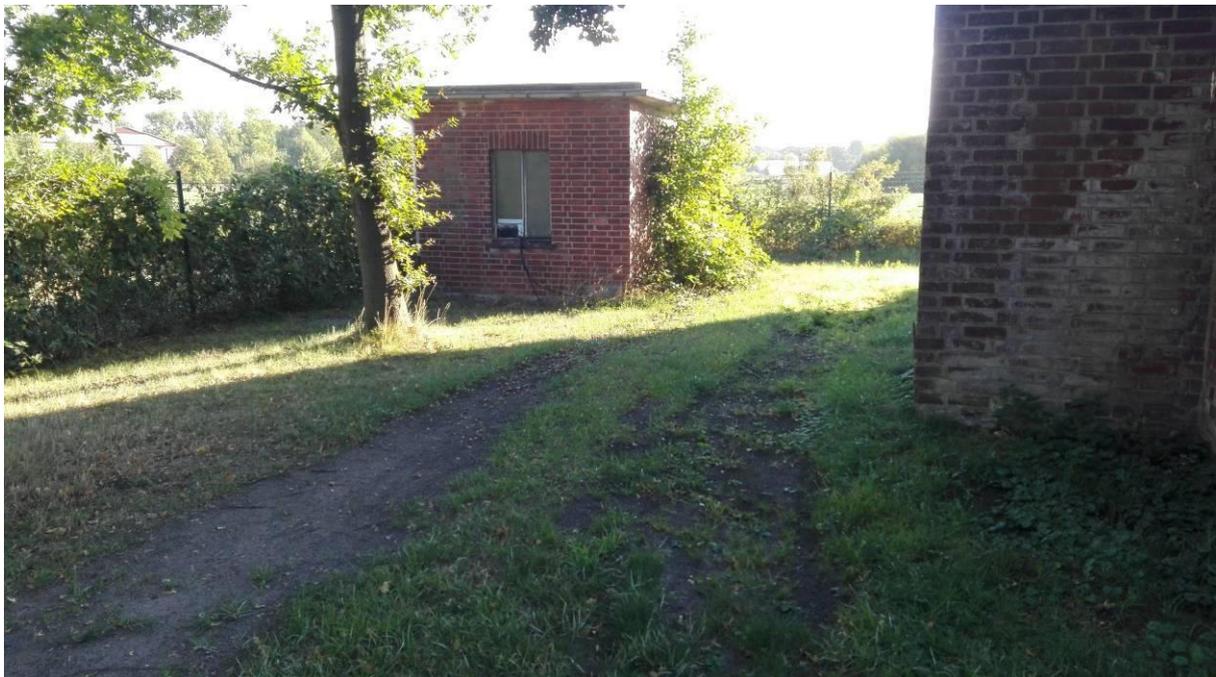
Abbildung 15: Ehem. Pumpenhaus nördlich der Heizzentrale: ehem. vermutlich Lagerung von Asche/Schlacke

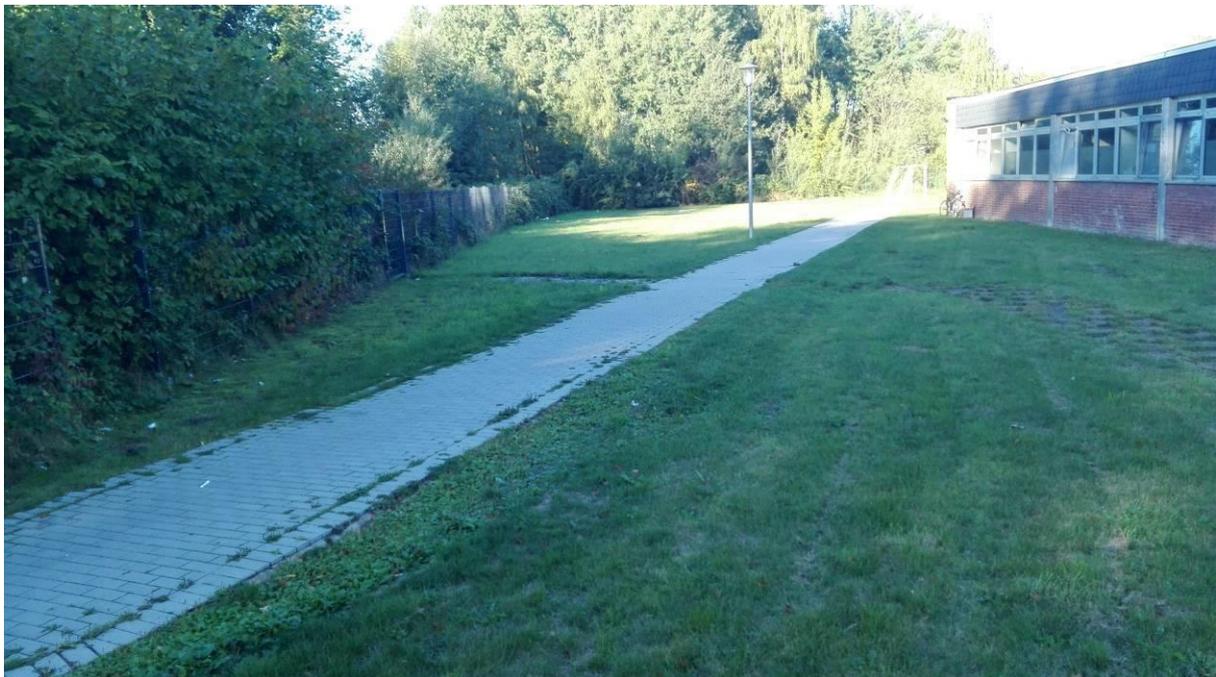
Abbildung 17: Bereich südlich Gebäude Nr. 19 (ehem. Bereich des Schönungsteichs)
